INFORME DE INGENIERIA DE RIESGOS

Depósitos

Operador Logístico – depósito de mercaderías de terceros
El Talar, Tigre, Prov. de Bs. As.

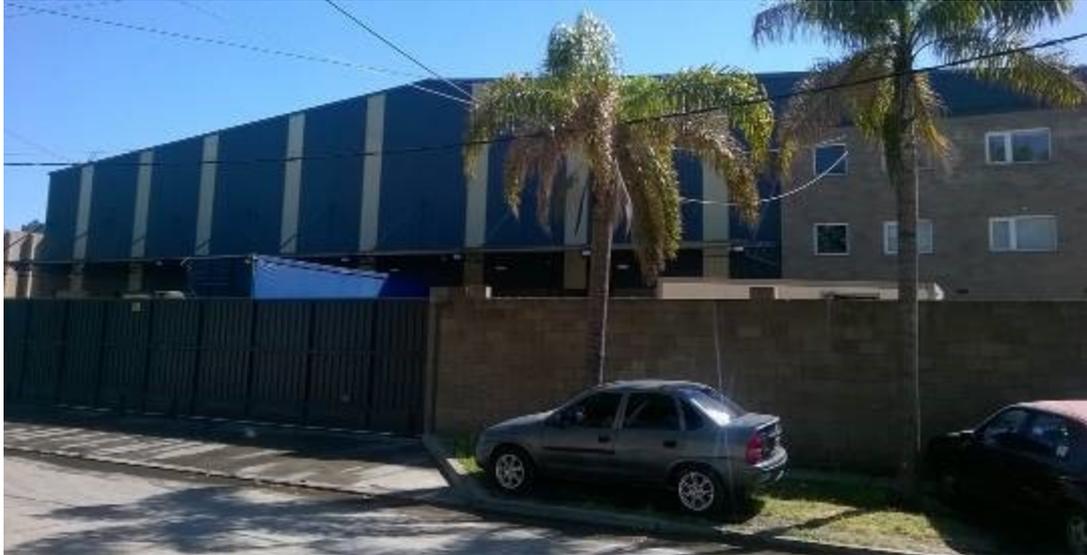
Frente del establecimiento

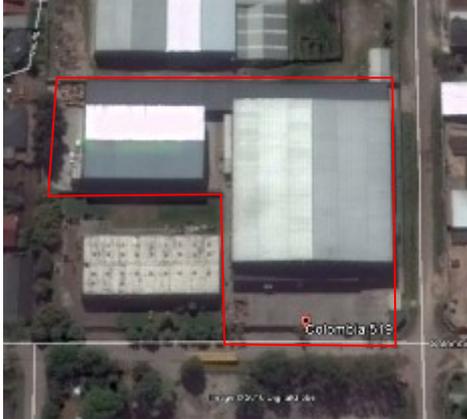
Linderos directos	Vista respecto de aeropuertos de la zona

Linderos:	Cercanía de aeropuertos:
Frente: calle pública Izquierda: deposito de mercaderías Derecha: calle pública Fondo: industria plástica Separación: separación libre de 10 mt. Los linderos: no agravan el riesgo.	La planta se encuentra a una distancia menor a 10 km. respecto de aeropuertos. Aeropuertos no agravan el riesgo.
Posición satelital	34°28'49.54"S / 58°39'21.34"O
Observaciones:

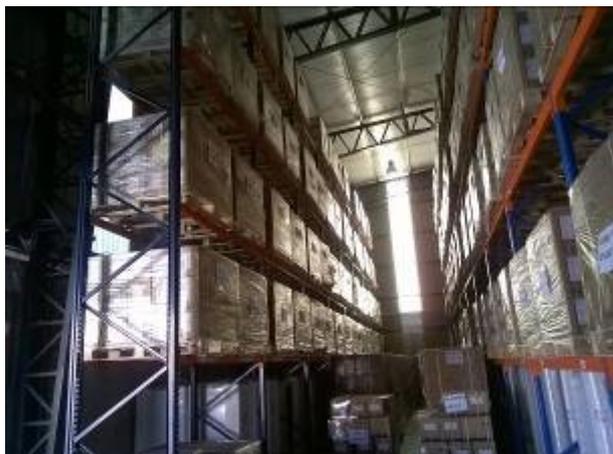
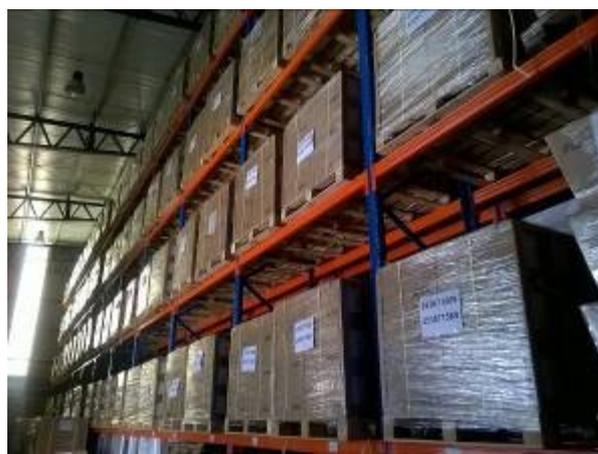
Depósito de mercaderías aseguradas

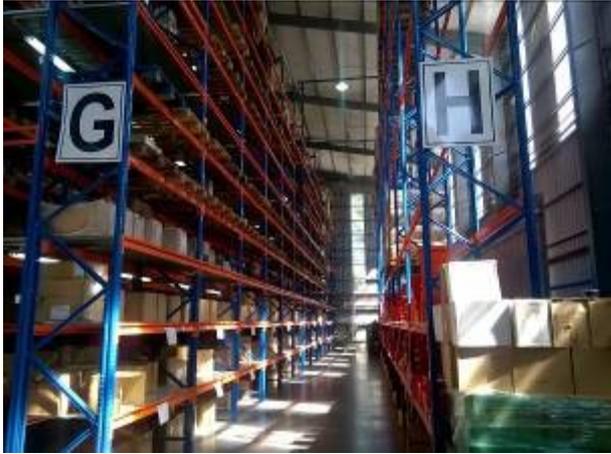
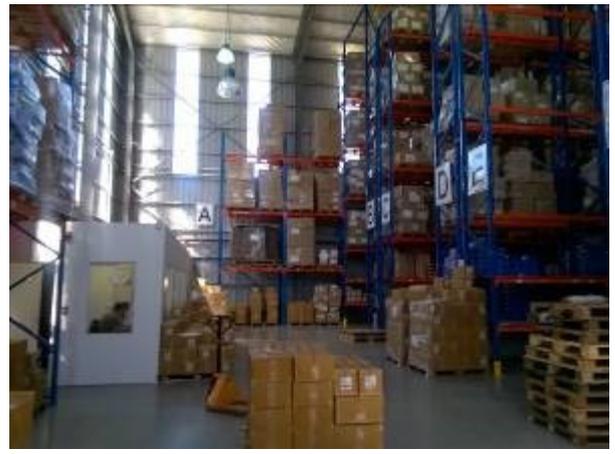
Vistas generales del depósito

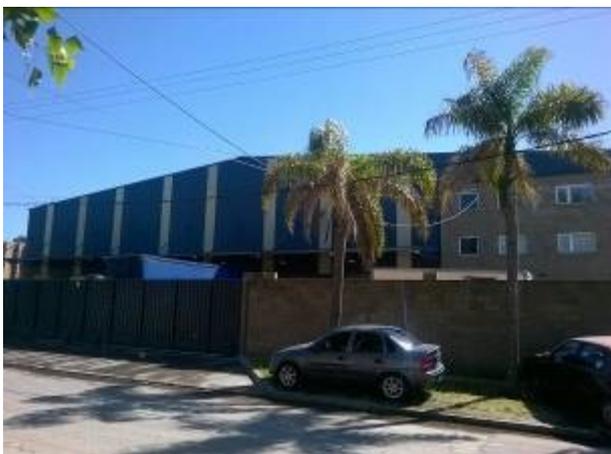
Vistas del depósito

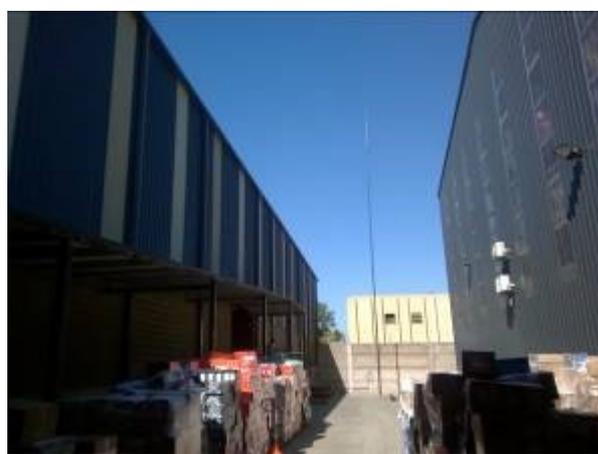
Separación entre naves 1 y 2 por calle interna.

Nota: no se dispone de edificios separados por una calle interna del orden de los 5 mt, la que se utiliza para movimiento de mercaderías, por lo que no podemos considerarla como una segregación efectiva. .

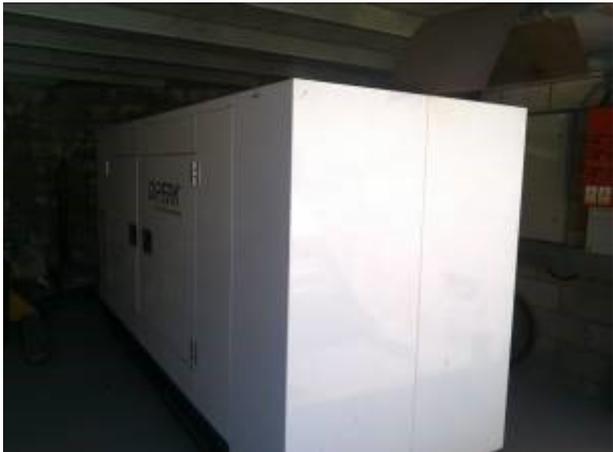
3.2 - Energía eléctrica	
Suministrada por	EDENOR
Voltaje	380/220 (baja tensión)
Cantidad / potencia de transformadores	no hay
Nivel de carga estimada	%
Refrigeración	
Contención de derrames	
Estado y mantenimiento	
Separación	
Grupo electrógeno.	Grupo electrógeno de 150 kva
Observaciones:

Grupo electrógeno

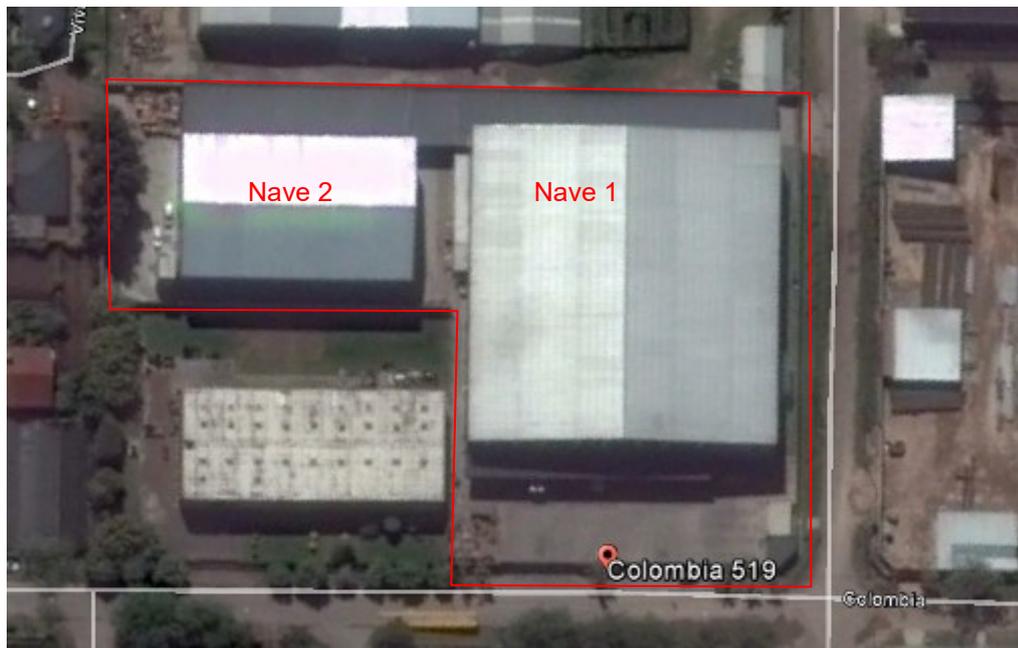
4.3 - Foto satelital del riesgo / Croquis

No hay sectores separados. Se conforma un único sector a riesgo.

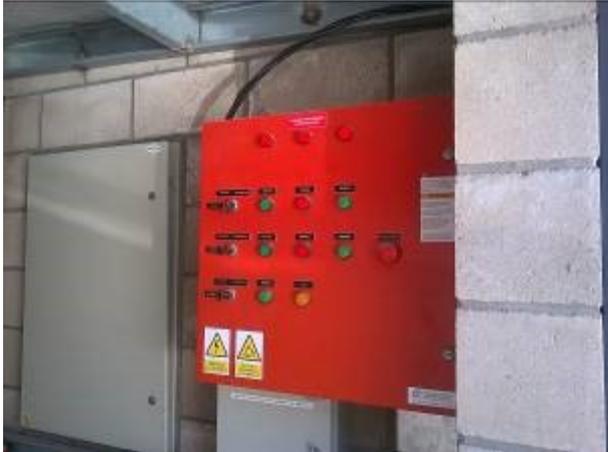
3.3 - Instalaciones eléctricas	
Circuitos de iluminación y baja tensión:	Mixtas (bandejas portacables y caños metálicos).
Circuitos de fuerza motriz:	En bandejas portacables.
Luminarias:	Varias (comunes, halógenas) En general con protección de plafón acrílico
Protección de los circuitos:	Llaves térmicas y disyuntores diferenciales
Tableros:	Metálicos cerrados.
Protecciones especiales:	No hay
Estado general:	Bueno
Ajustadas a la actividad:	Instalación eléctrica ajustada a las necesidades de la actividad.
Deficiencias observadas:	No hay.
Observaciones:

Tablero eléctrico

<p>11/2016 – A – 01</p>	<p>Corte de energía eléctrica: durante los días y horarios de inactividad se deberá efectuar el corte de suministro de energía eléctrica en cada uno de los sectores de oficinas, planta y depósitos. A tal efecto, deberán asignar un responsable para dicha operatoria. La misma deberá asentarse en un registro, el que preferentemente lo llevara el personal de vigilancia y relevara durante sus rondas.</p> <p>Se permite únicamente, por medio de un circuito paralelo al corte general, la alimentación a sistemas esenciales (por ejemplo: heladeras, servidores de computación, central telefónica; sistema de alarma; luz testigo para rondas y otros sistemas que no se puedan desenergizar por cuestiones operativas)</p>
<p>11/2016 – A – 02</p>	<p>Trabajos en caliente: se deberá contar con permisos de trabajo en caliente teniendo en cuenta cuáles serán las medidas de prevención que deben adoptarse para cada tarea, los responsables de ejecutar la tarea, y los controles posteriores a la misma. Tomar como base las recomendaciones de la norma NFPA 51B / Guías técnicas del CIR.</p> <p>Los aspectos básicos a seguir son:</p> <ul style="list-style-type: none"> - Autorización escrita por medio del permiso de trabajo en caliente - Identificación del área y remoción de mercaderías combustibles - Protección contra incendios y personal de apoyo mientras dura el trabajo. - Cierre del permiso de trabajo en caliente, 30 min posterior a la finalización del mismo.

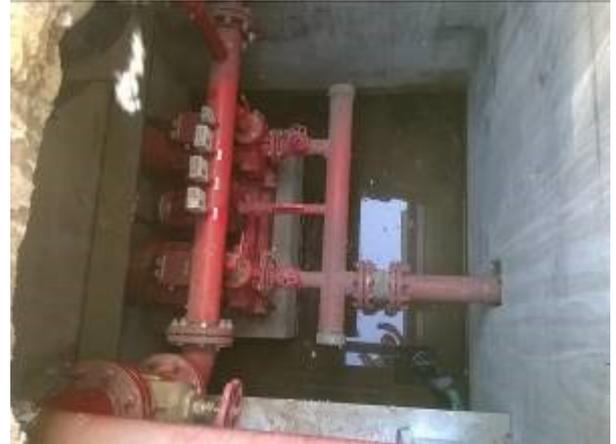
7.6 - Red de hidrantes		
Suministro de agua	De red publica	
Capacidad de almacenamiento	Cisterna: 45 m ³ . Tanque a nivel: m ³ .	Tanque elevado: m ³ . Otros: m ³ .
Reserva exclusiva de incendio	45 m ³	
Sistema de presurización	Bombas eléctricas (2)	Potencia: sin datos .
Caudal y presión de bombas	Caudal de: sin datos	Presión de: sin datos .
Arranque	Automático, por bomba jockey	
Parada	Manual	
Alimentación eléctrica	Independiente con back up de grupo electrógeno	
Grupo electrógeno conectado	SI	
Cantidad / Diámetro	En 63 mm:	En 45 mm: adecuada cobertura
Tipo de boquilla	Regulable chorro pleno/niebla	
Sectores cubiertos	Todo el establecimiento	
Tipo de red y cañería	Anillada; diametro troncal: 4"	
Observaciones	La sala bombas es inaccesible al momento de la visita, sugerimos solicitar una reseña técnica al asegurado para poder realizar una evaluación detallada del sistema.

Evaluación de la instalación de hidrantes	
Reserva exclusiva de incendio	Insuficiente
Sistema de Presurización	No se ha podido verificar
Cobertura	Adecuada
Estado general / Mantenimiento	Bueno Protocolos de mantenimiento NO ajustados a NFPA 25

Sala de bombas inaccesible

<p>responsable de Higiene y Seguridad del establecimiento.</p> <p>Para mayor detalle consultar la Guía Técnica del CIR</p>
11/2016 – A – 04	<p>Prueba de bombas de incendio: implementar un check list, para llevar el control semanal de las bombas de incendio, verificando aspectos principales como:</p> <ul style="list-style-type: none"> - Reserva de agua. - Suministro de energía eléctrica - Encendido semanal de bombas y prueba general del sistema. - Motor a explosión/grupo electrogeno (filtros, lubricantes, combustibles, batería, precalentadores, arranque y normal funcionamiento) - Verificar que el tanque de combustible de la motobomba/grupo electrogeno disponga gasoil - Verificar que la posición de las llaves de las bombas se encuentren en “automático”. - Mantener precintadas las válvulas de sala de bombas, en posición normalmente abiertas. - Control de los manómetros. - Control de nichos - Otros. <p><i>Recomendamos utilizar como guía la norma IRAM 3546 “Mantenimiento de Instalaciones fias contra Incendio” o NFPA 25 “Standard for the inspection, testing and maintenance of water-based fire protection systems”.</i></p>

11/2016 – A – 05	<p>Red de agua para incendios: solicitar al asegurado una reseña técnica, planos des sistema y protocolos de mantenimiento para poder realizar una adecuada evaluación del mismo.</p> <p>Adicionalmente acondicionar escaleras de acceso a la sala de bombas de manera de poder realizar mantenimiento y ensayos del sistema de rutina.</p>
11/2016 – A – 06	<p>Orden interno /tableros eléctricos: observamos que hay mercaderías de carácter combustible que obstruyen el acceso a tableros eléctricos, las mismas deberán ser removidas. A fin de evitar que se reiteren dichos eventos se recomienda pintar el piso para delimitar aéreas de almacenamiento a un radio no inferior a un metro a los tableros eléctricos y colocar barandas metálicas.</p>
11/2016 – A – 07	<p>Estación de carga de baterías: el sector de carga de baterías deberá debe estar correctamente segregadas de cualquier estiba de mercaderías al menos 3 mt. y cumplir con los siguientes requisitos:</p> <ul style="list-style-type: none"> - Destinar un sector específico de planta (siendo ideal reubicarlo en la parte externa de la misma) y cerrarlo con paredes de mampostería. - Colocar una rejilla para colección de posibles derrames de ácidos. - Instalar ventilación forzada y campanas para extracción de vapores - Realizar instalación eléctrica estanca - No almacenar objetos combustibles dentro de este sector - No colocar cargadores sobre pallets o materiales combustibles

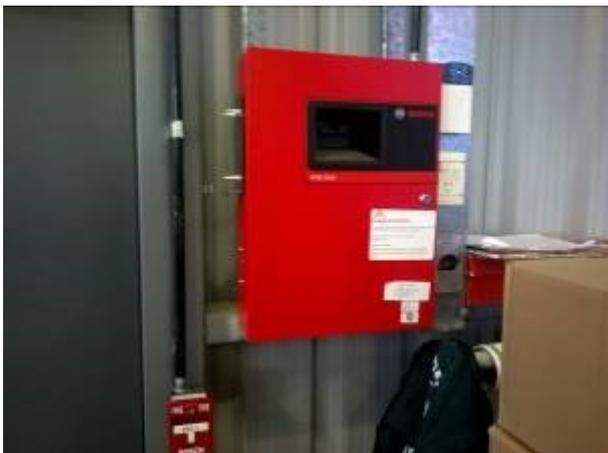
7.5 - Sistema de detección	
Sectores cubiertos	Todo el depósito
Ubicación de los detectores	A nivel del cielorraso
Tipo de detector	Spots puntuales y barreras
Central de alarma	Bosch, modelo 7024 Con monitoreo de empresa de seguridad
Cobertura	Total del edificio
Mantenimiento	Regular, no esta documentado.
Observaciones

Sistema de detección
