INFORMACIÓN DE ASEGURADO			
<b>Asegurado:</b>			
<b>Dirección:</b>			
<b>Actividad:</b>	Industrial Textil - Tejeduría		
<b>Entrevistado:</b>		<b>Aseguradora:</b>	
<b>Teléfono:</b>		<b>Solicitante:</b>	
<b>Fecha pedido:</b>		<b>Productor:</b>	No informado
<b>Fecha de visita:</b>		<b>Inspector:</b>	Sr. Pablo Patti
<b>Fecha entrega:</b>		<b>Control:</b>

## Informe de ingeniería para Comercios y Pymes

## FOTOGRAFÍAS DEL RIESGO

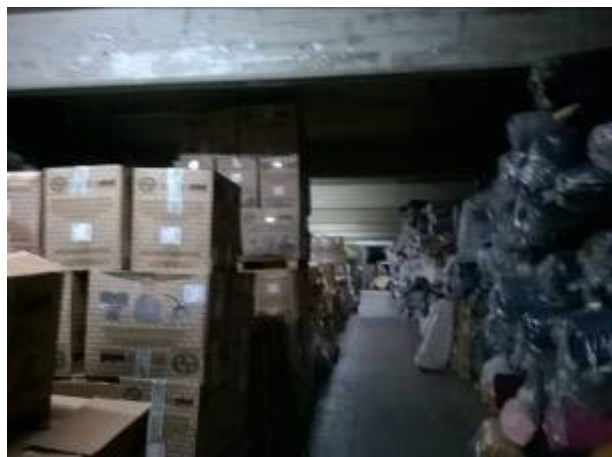
Depósito de materia prima y producto terminado en planta baja – mercaderías bajo luminarias sin protección

01/2017 – A – 04	<b>Instalación eléctrica:</b> se debe proceder a mejorar la instalación eléctrica del inmueble; centras las mejoras en los siguientes aspectos: <ul style="list-style-type: none"><li>- Cerrar con tapas metálicas bocas de derivación abiertas.</li><li>- Colocar conductores bajo cañerías metálicas o bandejas portacables.</li><li>- Proteger luminarias del sector de tejeduría con plafones a prueba de polvo.</li><li>- Realizar mediciones de continuidad las que deben quedar asentadas en planta.</li></ul>
01/2017 – A – 05	<b>Matafuegos:</b> mantener la totalidad de los extintores con su estado de carga vigente.  <b>Señalización de elementos de seguridad:</b> la totalidad de los elementos de seguridad y extintores deben estar correctamente colgados y señalizados en altura; conforme a los lineamientos de la norma IRAM 10005.

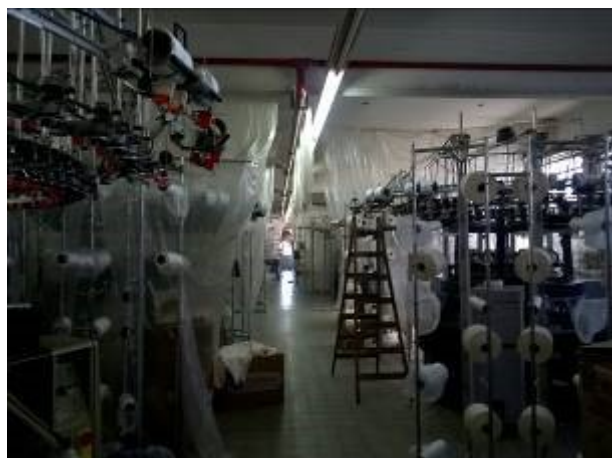
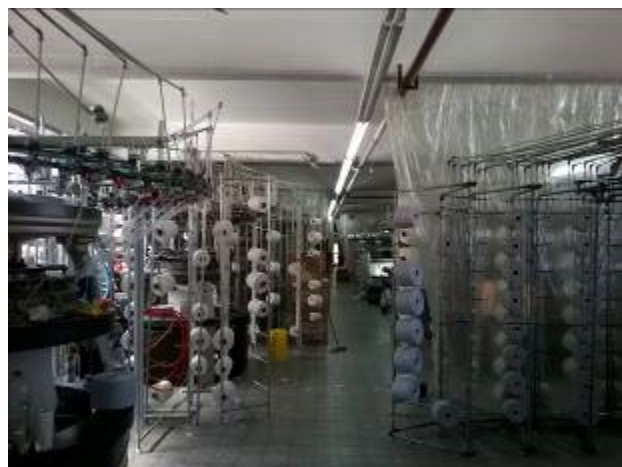
<b>Agravantes de procesos:</b>	No hay agravantes.
<b>Servicios:</b>	
<b>Uso de inflamables:</b>	
<b>Observaciones:</b>	Observamos alguna acumulación de pelusa en el sector de tejeduría, sobre tendidos eléctricos y de servicios

Tejeduría en planta alta

01/2017 – A – 06	<p><b>Orden y limpieza:</b> en el sector de tejeduría se deberá mejorar la limpieza y retiro de polvillo y pelusas observado sobre tendidos eléctricos, servicios e instalaciones en general; contando con una rutina de limpieza semanal documentada y ejecutada según normas internas.</p> <p>En sectores de taller se deberá garantizar que no existan mercaderías almacenadas próximas a tableros eléctricos, se deberá dejar un espacio de no menos de un metro entre tableros y mercaderías, demarcando sectores de almacenamiento para mantener el orden.</p> <p>En los sectores de depósito no deben existir mercaderías almacenadas bajo luminarias.</p>
01/2017 – A – 07	<p><b>Arrestallamas:</b> Colocar arrestallamas a los autoelevadores, de manera de evitar que posibles chipas den lugar a un principio de incendio.</p>
01/2017 – A – 08	<p><b>Capacitación:</b> capacitar al personal para el uso de los elementos contra incendio con charlas teóricas y prácticas; generando un plan de contingencia con roles específicos y plan de evacuación.</p>

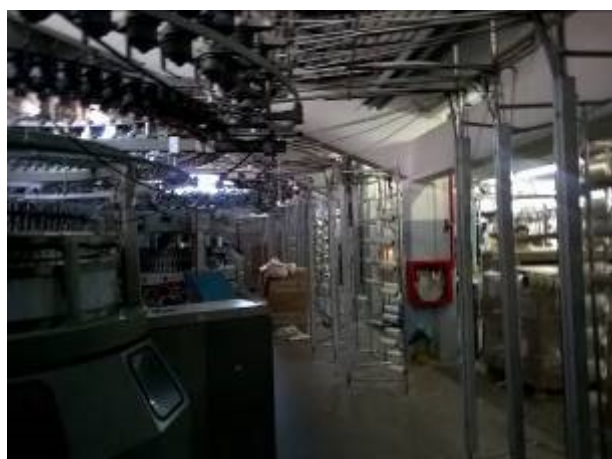
Tejeduría en planta alta

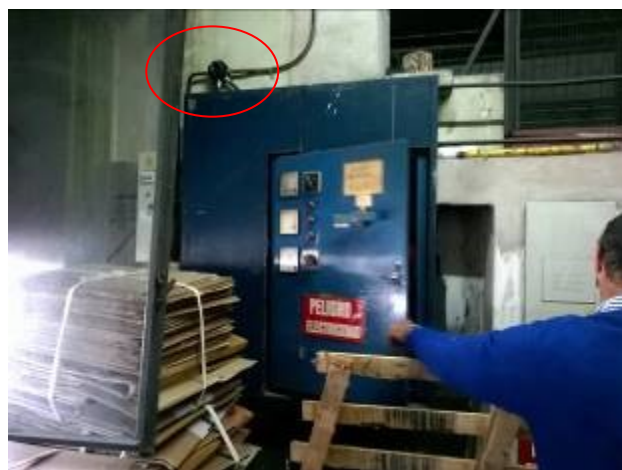
Instalaciones eléctricas	
Circuitos de iluminación y baja tensión:	Mixtas (embutida y caños metálicos)
Circuitos de fuerza motriz:	Bajo cañería metálica.
Luminarias:	Tubos fluorescentes y lámparas comunes En general sin protección
Protección de los circuitos:	Fusibles NH / térmicas y disyuntores diferenciales
Tableros:	Metálicos cerrados; en buen estado.
Puesta a tierra:	Hay, sin registro de mediciones
Protecciones especiales:	No hay
Corte de energía eléctrica:	Se realiza; sin registro escrito en horario de inactividad.
Estado general:	Aceptable; con mejoras por realizar.
Deficiencias observadas:	Tableros próximos a mercaderías. Luminarias sin protección. Deficiencias puntuales / bocas abiertas.
Grupo electrógeno	No hay
Observaciones:

Mercaderías próxima a tablero principal – bocas abiertas

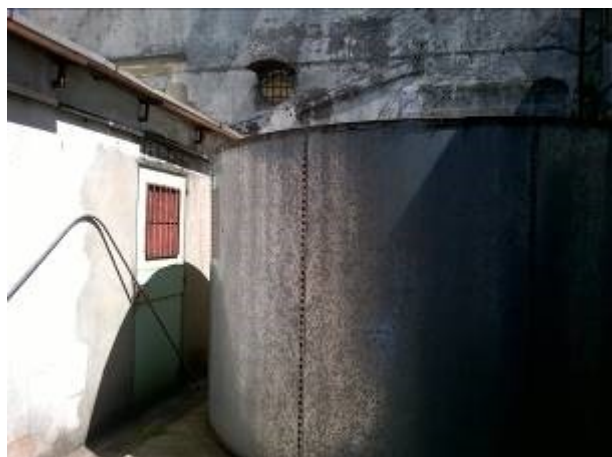
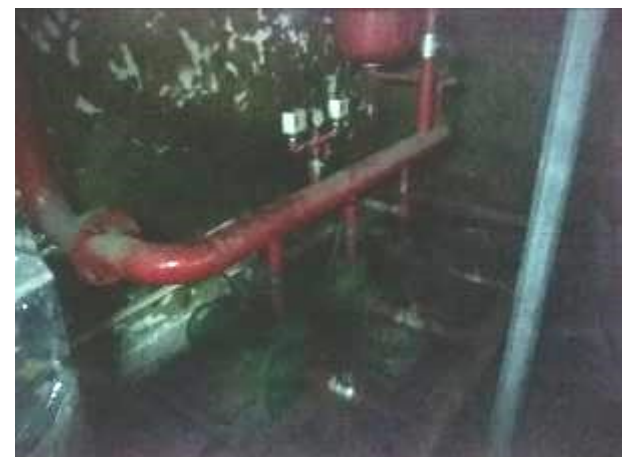
Suministro de agua	No hay red hidrante	
Cap. de almacenamiento	20 m³.	Reserva exclusiva: 20 m³.
Sistema de presurización	Bombas eléctricas (2)	
Caudal y presión de bombas	Caudal de 200 / 450 Lpm.	Presión de 4.3 / 5.5 Kg/cm².
Arranque / Parada	Automático, por bomba jockey	Manual
Alimentación eléctrica	No es independiente, siendo un agravante	
Bocas cantidad / Diámetro	En 63 mm:	En 45 mm: 10
Tipo de boquilla	Regulable chorro pleno/niebla	
Sectores cubiertos	Todo el establecimiento	Tipo de red: abierta
Reserva exclusiva de incendio	Insuficiente	
Sistema de presurización	Insuficiente	
Mantenimiento	Regular	Sin protocolos de mantenimiento
Observaciones	Al momento de la visita el sistema está en MANUAL

Sistema fijo de agua para incendios

01/2017 – A – 09	<p><b>Instalación de agua contra incendio – Mantenimiento:</b> el sistema deberá estar en automático; por lo que sugerimos implementar un check list con planillas de registros por escrito para llevar el control semanal, verificando el estado del sistema de incendio en general (recomendamos la implementación de la norma IRAM 3546 “Mantenimiento de Instalaciones fijas contra Incendio” o NFPA 25 “Standard for the inspection, testing and maintenance of water-based fire protection systems”).</p> <p>Los aspectos básicos son:</p> <ul style="list-style-type: none"> <li>- Verificación del volumen de agua almacenada.</li> <li>- Verificación de válvulas abiertas</li> <li>- Verificación de energía eléctrica</li> <li>- <b>Verificación de “sistema en automático”</b></li> <li>- Encendido semanal de bombas y prueba general del sistema</li> <li>- Control de los manómetros</li> <li>- Control de nichos y accesorios</li> <li>- Otros</li> </ul>

01/2017 – B – 10	<p><b>Instalación de agua contra incendio:</b> sugerimos adecuar la red de agua contra incendio a los parámetros de diseño establecidos en la Guía Técnica CIR.</p> <p>Los parámetros básicos serán:</p> <p><b>Fuente de agua:</b> se debe contar con una reserva mínima de 60 m<sup>3</sup>, exclusivos para incendio.</p> <p><b>Presurización:</b> se debe lograr mediante una bomba de incendio de accionamiento eléctrico, cuya fuente de alimentación debe ser independiente del resto del establecimiento. Las características de la bomba deben ser: tipo centrífuga, que asegure una presión en punta de lanza de la boca más desfavorable no inferior a los 5 bar (para poder lograr una buena niebla de agua), con un caudal no inferior a los 1.000 l.p.m. El arranque debe ser automático y la parada manual. Asimismo, se debe instalar una bomba jockey para mantener presurizada la red (parada y arranque automáticos), cuya conexión también debe ser independiente del resto</p>

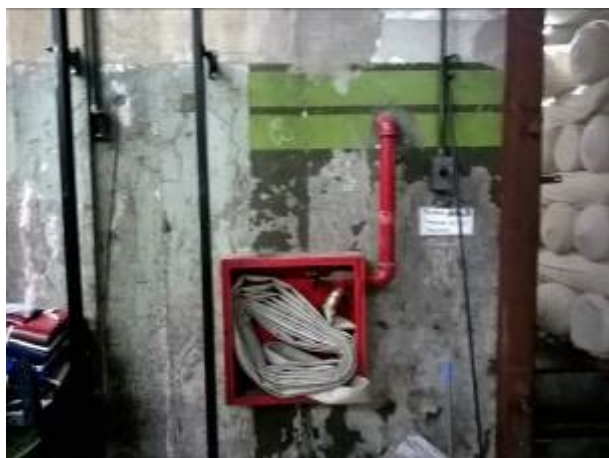
Sistema fijo de agua para incendios

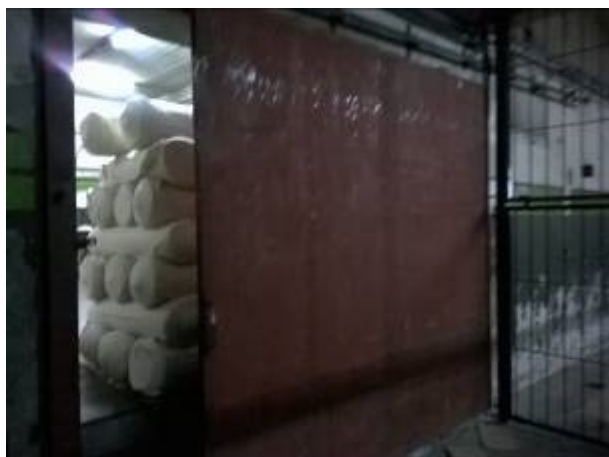
El inmueble está separado longitudinalmente por un muro cortafuego que se complementa con portones cortafuego simples; si bien constituye un atenuante no se puede considerar a los sectores como áreas de fuego independientes.

Separación de las naves

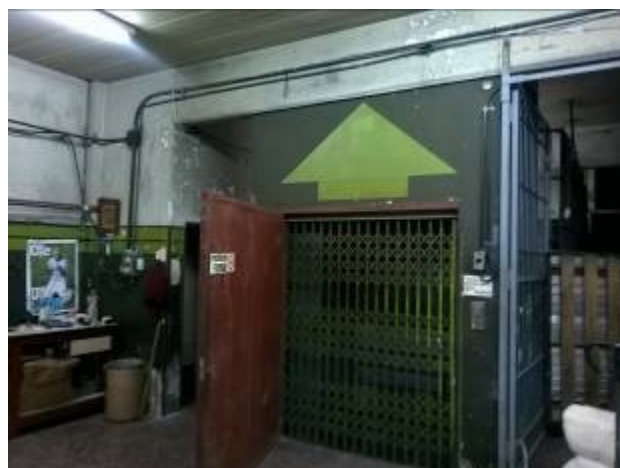
Adicionalmente el montacargas posee un portón metálico en su boca, el mismo no es automático.

Montacargas
